Brandprüfung beim Endkunden ?

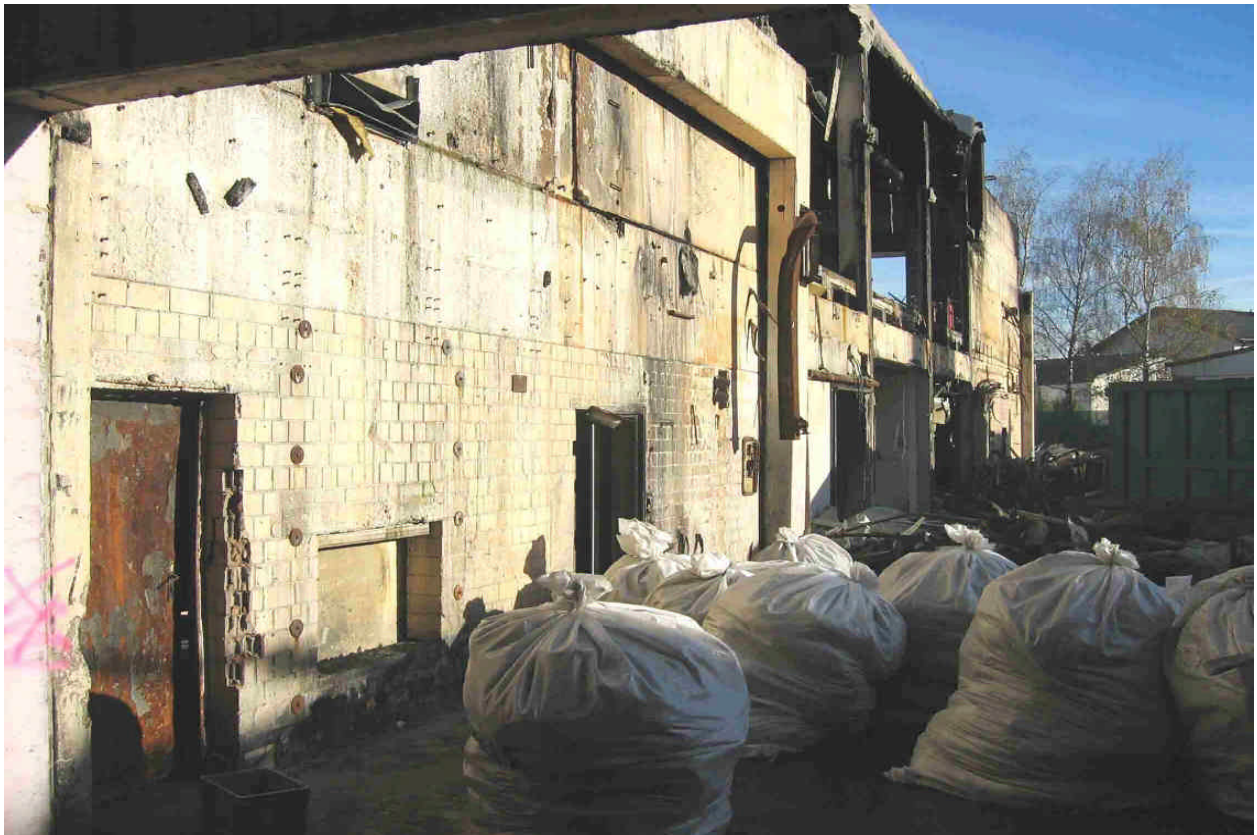
Diese Seite der Brandabschnittstrennung war dem Vollbrand ausgesetzt.

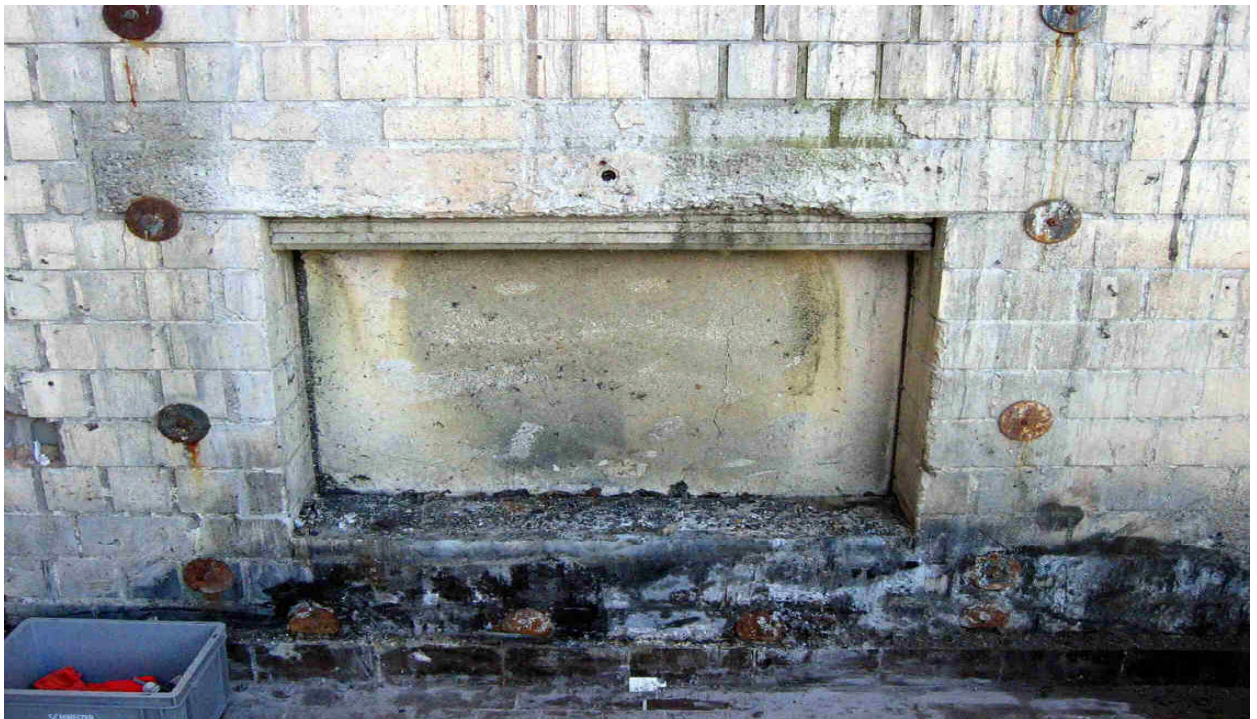
Geschlossener Förderanlagenabschluss (FAA) - Die zerstörte Fördertechnik ist bereits entfernt. Die von der Feststellanlage erkannte Brandmeldung veranlasste das Räumen des Schließbereiches und im Anschluss das Schließen des FAA. Die Trennung der Brandabschnitte war gegeben.

Die dem Brandherd abgewandte Seite ist völlig unversehrt - Der Förderanlagenabschluss Fabrikat gte „Baureihe 10“ - Baujahr 1999 zeigt keine erkennbaren Spuren.

Hier zeigt sich der Vorteil des thermisch isolierenden und raumabschließenden Systems gegenüber einem nicht isolierenden, flexiblen Vorhangsystem.

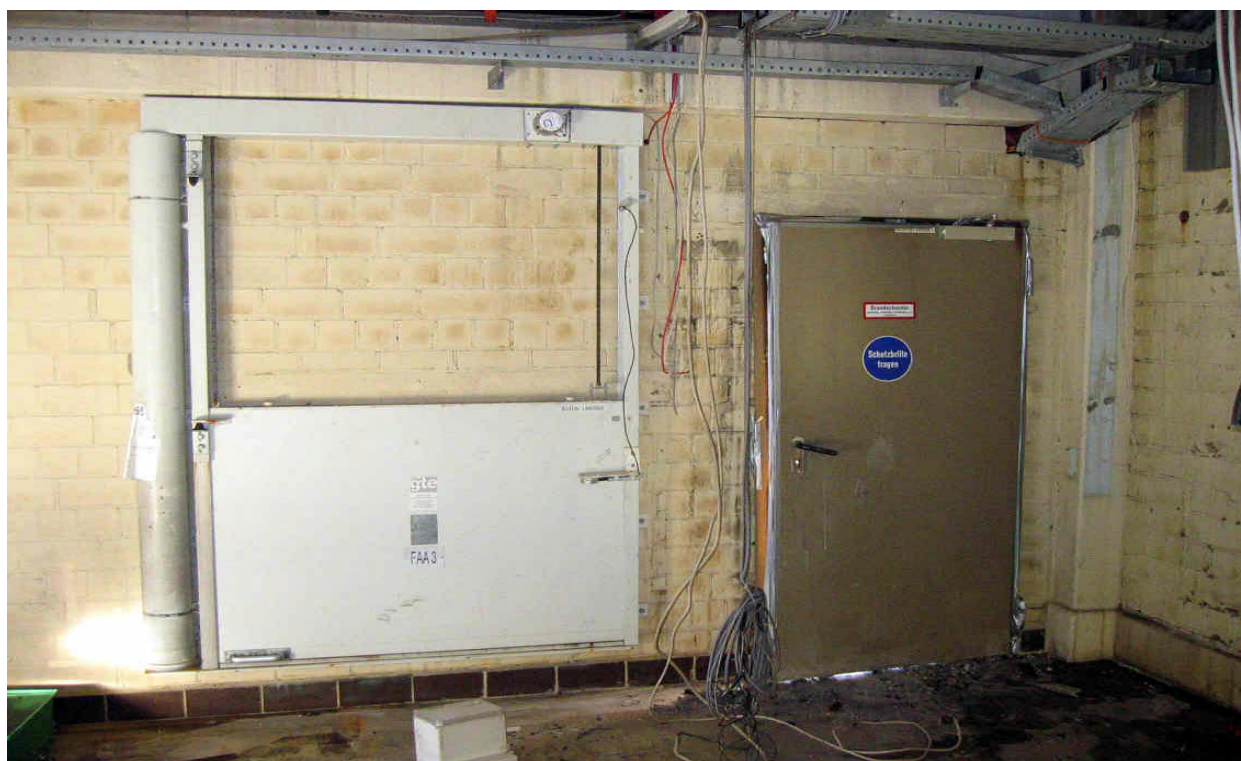
Die Restöffnungen in den Randbereichen wurden bei Beflammung sicher zugeschäumt.
